# מחקרי עיר דוד וירושלים הקדומה

דברי הכנס העשרים וארבעה | עורך: אייל מירון | מכון מגלי"ם - עיר דוד ירושלים | אלול תשפ"ג | 18

# הערה על מקום הארמון המערבי של הורדוס בירושלים

חוני רייך

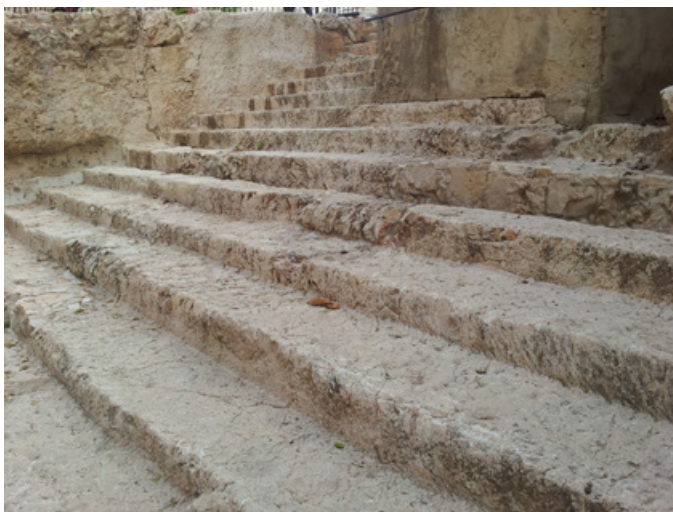
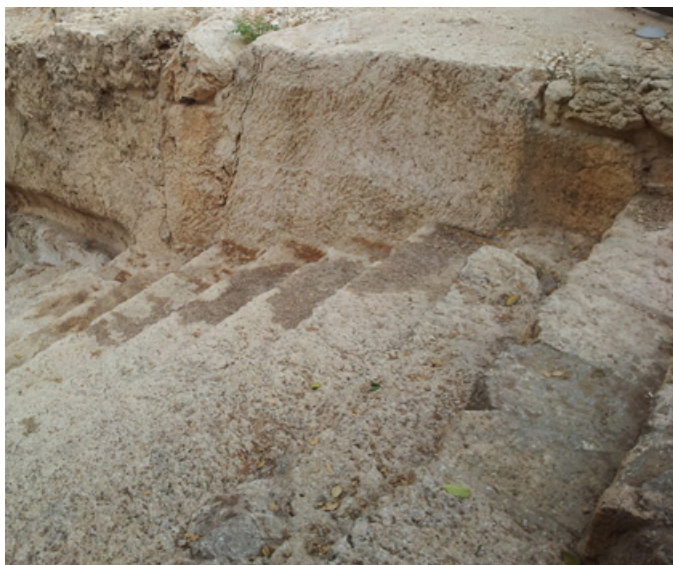
**איורים 1א, 1ב.** בריכת מים מדורגת חצובה בסלע במתחם המצודה ליד שער יפו  
(צילום: המחבר).

אני מבקש להציע שארמון המלך היה אמנם במערב העיר, אך לא משוך לאורכה של החומה המערבית, אלא דווקא משוך לאורך החומה הצפונית של העיר, בחלק הגבוה ביותר של העיר העליונה. אין אנו יודעים את מידות מתחם הארמון, אבל במיקום שכזה גבולו המזרחי קרוב בהרבה למתחם הר הבית ולמצודת האנטוניה, והמרחק להר הבית הוא כ-300 מ' בלבד. מיקום שכזה לארמון מסביר בנקל את חסרונם של שרידים בנויים ושל חפצים קטנים בחפירות שנסקרו לעיל בגן הארמני ובקישלה. במצודה כמות השרידים כבר עולה מעט. נכון הוא שהשטח הנדון, המצוי כולו מתחת לשטח המבונה בצפיפות של הרובע הארמני מעולם לא נחפר. גרם המדרגות המונומנטלי שנחשף בחפיר המצודה, המשתייך אל נכון לברכה גדולה, מצביע על הכיוון שבו היה מצוי, אולי, גופו העיקרי של הארמון, ממזרח למצודה (סיון וסולר תשמ"ה: 112 - תכנית, ט/5; 117). העובדה שהכניסה למתקן הזה היא ממזרח עשויה להעיד שמרכז הכובד של המבנה מצוי לכיוון מזרח.

לכך גם מצטרפת גם תעלת ניקוז גדולה וארוכה שנסקרה בידי גיבסון ולואיס (2019). תעלת ניקוז זו עוברת בציר מזרח-מערב מתחת לבניין הקישלה, ובמרחק של כ-30 מ' מצפון לברכה המדורגת החצובה האמורה. יש לקוות שבזמן מן הזמנים ניתן יהיה לחפור בשטח הזה, אפילו חפירה מצומצמת.

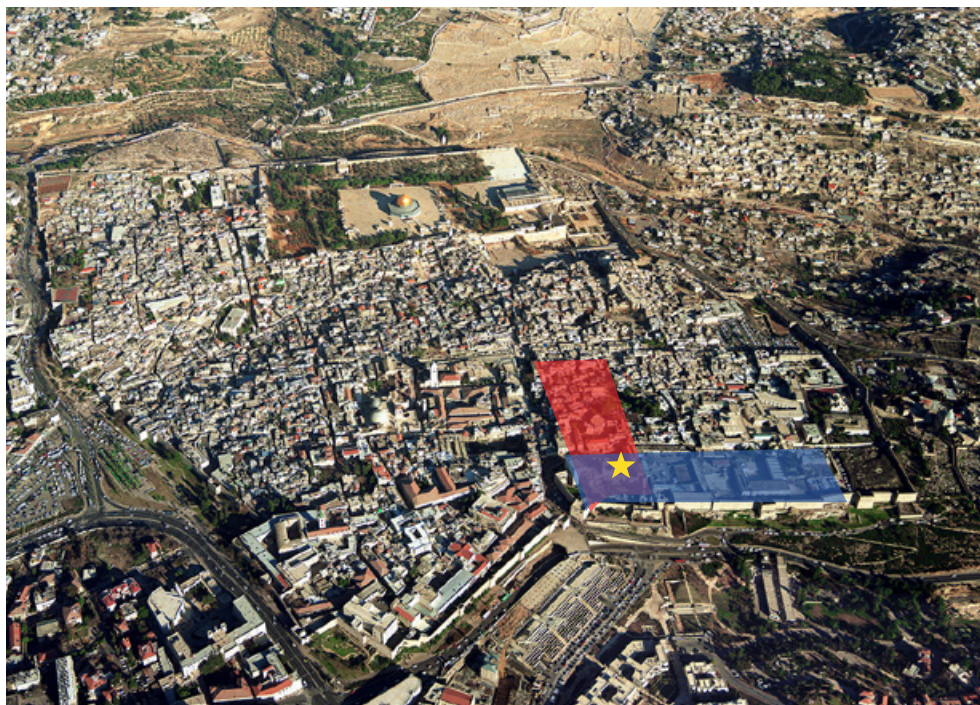
איור 2. תצלום אוויר ועליו מיקום ארמון הורדוס על פי ההצעה המקובלת (בכחול) ועל פי הצעת המחבר (באדום). הכוכב הצהוב מציין את מקום הבריקה (תצפית, צילומי אוויר. עיבוד תמונה: סטודיו עיר דוד).

מארמון הורדוס לא שרד דבר, וכל הניסיונות לזהות בקיר זה או אחר חלק מיסוד המבנה הם ניסיונות חלשים. נשאלת השאלה שמא הוא זוהה, אולי, במקום לא נכון בעיר. לעומת הרעיון המקובל לזהות את אתרו משוך מפינת העיר הצפונית-מערבית ודרומה, לאורך החומה המערבית, הצעתי שמא היה משוך מן הפינה הצפונית-מערבית של העיר ומזרחה לאורך החומה הצפונית של העיר. רק חפירה ארכיאולוגית וממצאים מתאימים, אדריכליים כמו גם חפצים, עשויים לאשש או להזים את ההשערה הזו.
