מה צ'ארלס וורן לא הכיר בקשת וילסון?

דן בהט  
אוניברסיטת טורנטו  
**ואבי סולומון**  
הקרן למורשת הכותל המערבי

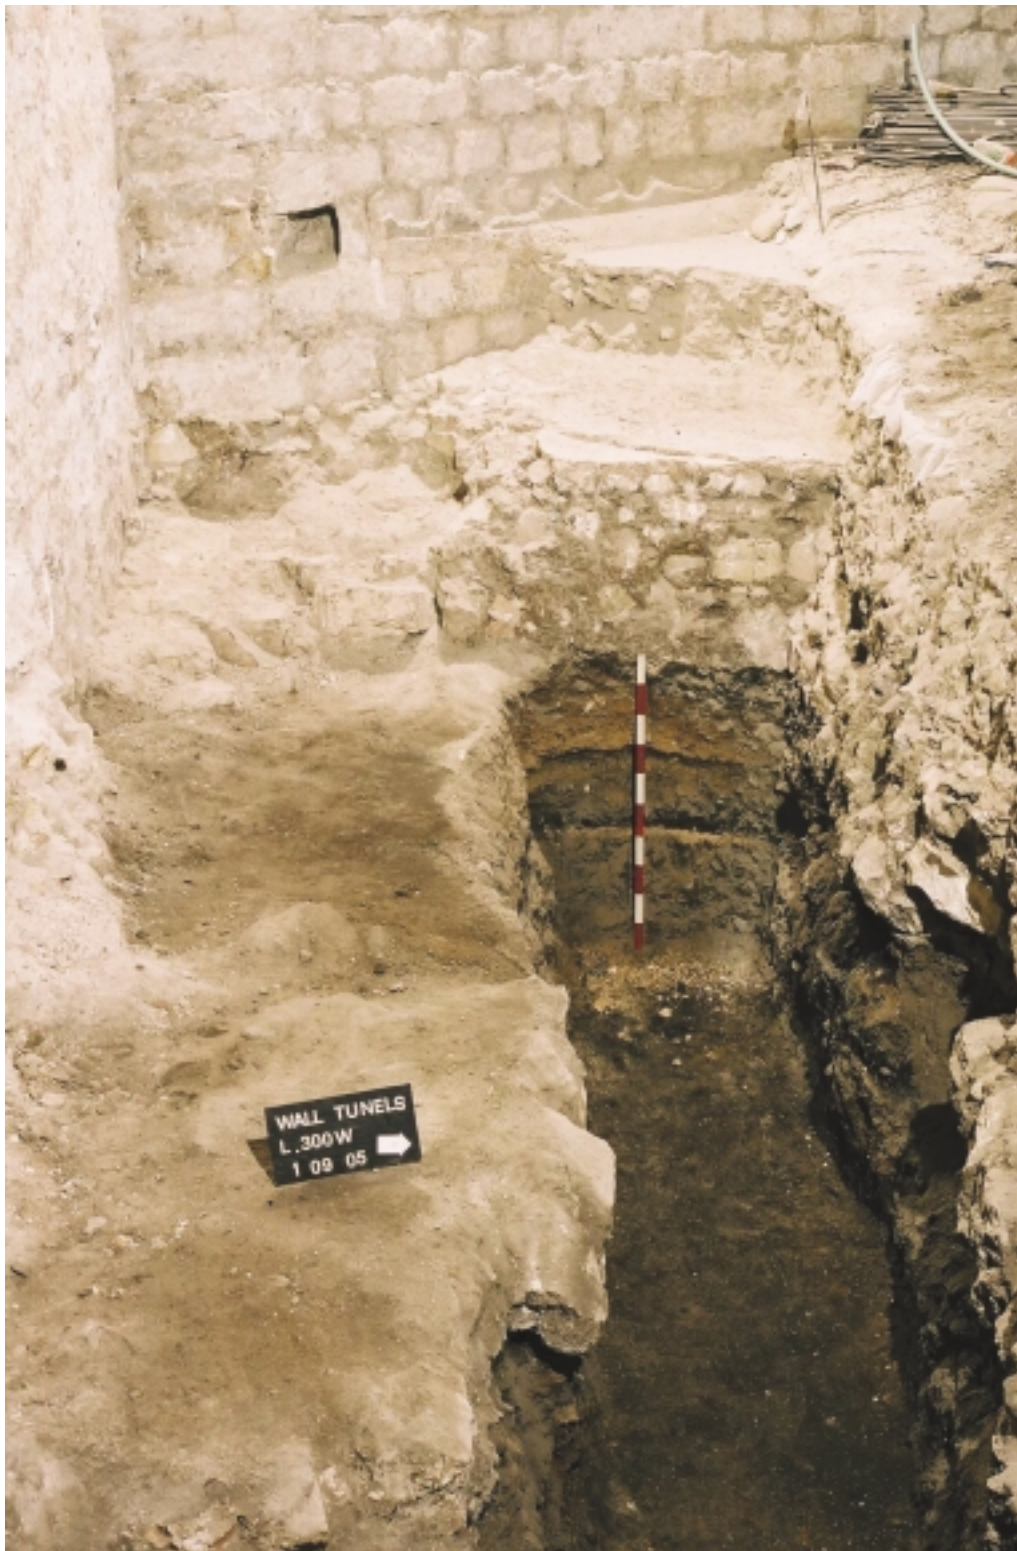
איור 4- אבי סולומון צריך לתת הכיתוב

מתחת למפלס רצפה זו נתגלתה הרצפה הנמוכה יותר המתוארכת לתקופה הממלוכית (איור 4). היא עשויה היטב ומתחת לה מילוי דבש באבנים גדולות שמתחתיו, בקטע הסמוך לקיר האלכסוני, יש שוב מפלס של אבנים גדולות שחלקן משתלבות בקיר שעובר לאורך החפירה שלנו. בשלב זה איננו יודעים מה משמעותו של קיר זה, ומתי נבנה. ראוי לציין שעל פי תיעוד חפירותיו של וורן הוא לא נתקל בשום מפלס בקיר או קטעי בניין.
