# מחקרי עיר דוד וירושלים הקדומה

דברי הכנס העשרים | עורך: אייל מירון | מכון מגלים - עיר דוד וירושלים | אלול תשע"ט | 14

# פגיעות-אדם, בעת החדשה בניקבת השילוח שבירושלים

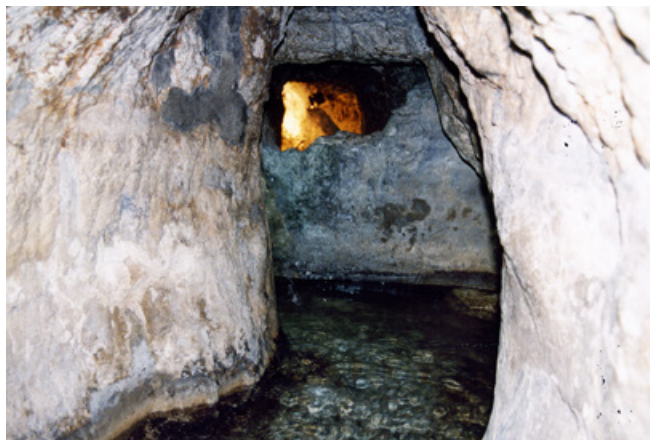
איור 3. הקיר שנבנה בידי פארקר ווינסאן בתחתית פיר וורן, ליד נקודת ההתחלה של ניקבת השילוח (צילום: רוני רייך)

בין מנהרה VI למנהרה IV (קיר זה הוסר מחדש בראשית שנות האלפיים); בין מנהרה VI למנהרה VII; בין מנהרה VI ובין תחתית פיר וורן. נוסף על כך, פרצה המשלחת אל תוך קרקעית בית המעיין, אך שלא כשיק ומסטרמן שנכנסו מלמעלה (ראו לעיל), פרצו אלה מכיוון המעיין, על-ידי פירוק קיר i ולאחר מכן פירוק קיר j (ראו וינסאן וסטב 1952: Pl. LXII) שני קירות אלה נבנו על ידי משלחת זו מחדש.

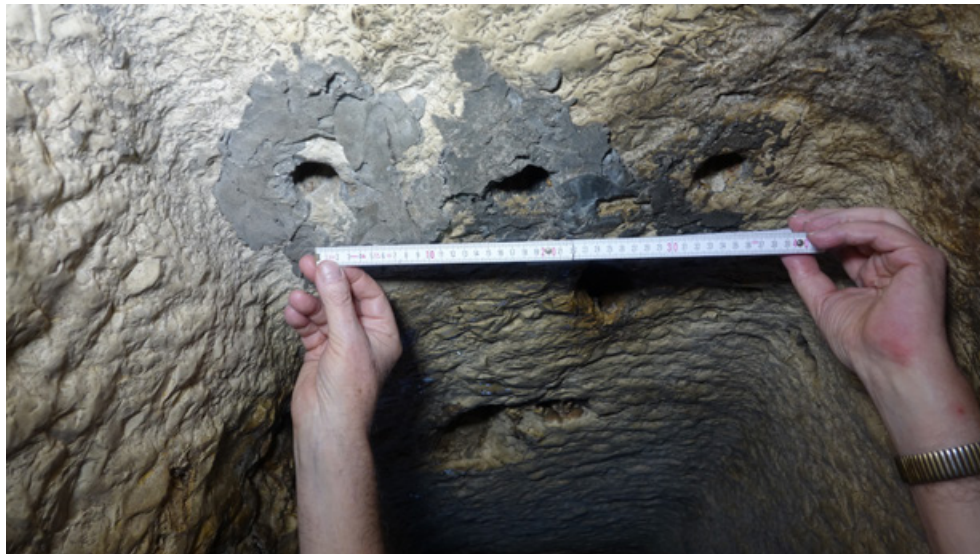
במרחק של 82.55 מ' מן הפתח הדרומי של הניקבה, כלומר בין תחנות VIII ו-IX של וינסאן, במקום שגובה תקרת הסלע של הניקבה הוא כ-2 מ', ניתן להבחין בשלושה חורים בתקרת הניקבה. סביב החורים מרוח הסלע במלט מודרני. שלושה חורים דומים תואמים מצויים בקרקעית הניקבה. באלה היה קשה להבחין בגלל המים הזורמים מעליהם. לאחר תיקוני הטיח בקרקעית הניקבה (ראו להלן) נאטמו החורים שהיו בה. מתקבל הרושם שבין החורים האלה היו נתונים בעבר שלוש מוטות, קרוב לוודאי מברזל. יתר על כן, ייתכן שעל מוטות אלה היו מחוזקים גם מוטות רוחב, ואלה יצרו כאן מעין שבכת ברזל שמנעה מעבר בני אדם במנהרה.

איור 4. נקבים לסורג ברזל (צילום: רוני רייך)

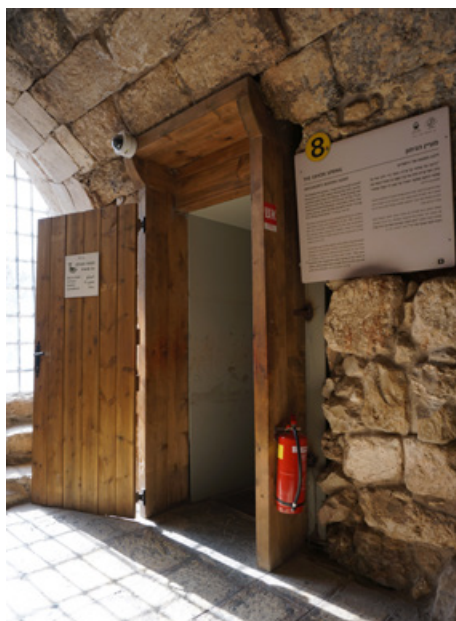
איור 5. פתח שנפרץ לבית המעיין (צילום: רוני רייך)

העתיק היורד אל המעיין והניקבה. דומה שבאותה עת החליטו ברשות הטבע והגנים על שינוי התוואי למבקרים. מאתר החפירות נפרץ פתח בדופן הדרומית של בית המעיין ההיסטורי ונקבע בו גרם מדרגות עץ. יש לציין שפעולה דרסטית זו נעשתה על דעת רשות הטבע והגנים ללא התייעצות עם מחלקת השימור של רשות העתיקות. שער הברזל אל בית המעיין, שבתחתית גרם המדרגות האמור ננעל, ומאז אין מתירים כניסה אל המעיין והניקבה מערוץ הקדרון.

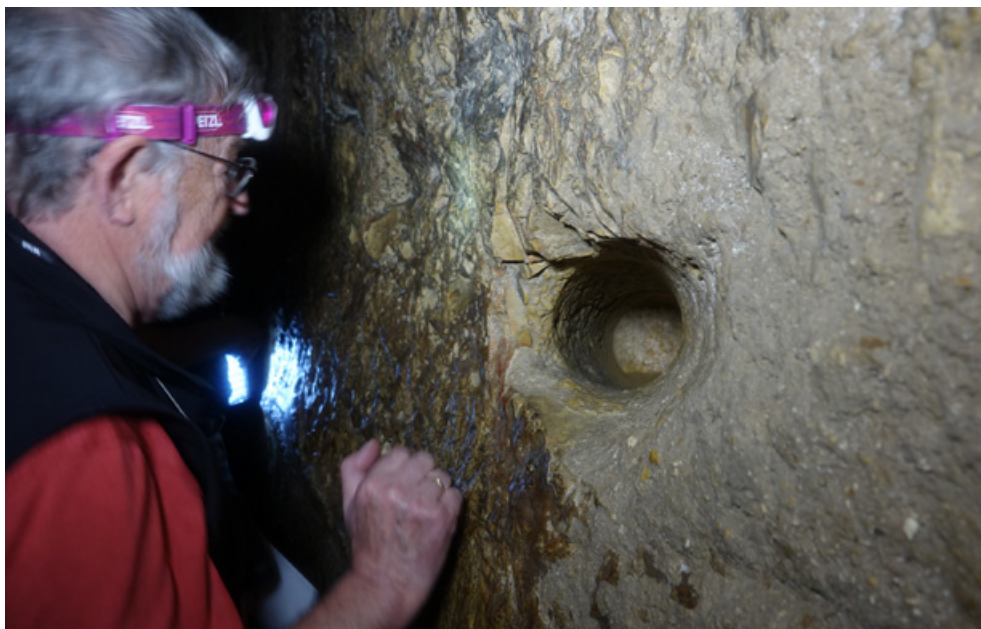
הפגיעה החמורה ביותר שארעה לניקבת השילוח היא של קידוח לכלונס עיגון, בקוטר של כ-12 ס"מ שחדר את שתי דופנות הניקבה באלכסון, מלמעלה, ממזרח למערב. כאשר התמוטטו חלק מרבדי העפר שעל המדרון המזרחי של גבעת עיר דוד (בעקבות סופת שלג חזקה) הוחלט לתמוך את תחתית המדרון באמצעות קיר בטון גבוה וארוך. הקיר הוצמד אל הסלע באמצעות כלונסאות עיגון. העבודה בוצעה על-ידי החברה לפיתוח מזרח ירושלים מבלי לתאם זאת עם רשות העתיקות ועם משלחת החפירות שפעלה כל העת בשטח. בדיעבד הסתבר שהקודחים חשו שהם פגעו בחלל בסלע (הניקבה) שכן המקדח המשיך עוד למרחק של עשרות סנטימטרים בדופן הרחוקה והפסיק. למרבה המזל לא היה באותה שעה איש בתוך הניקבה. יתר על כן, בקדח הזה, שהוא האחרון והדרומי בשורת הקדחים לא הכניסו כלונס פלדה ולא יצקו בטון, שוודאי היה ממלא את הניקבה באזור הפגיעה.

איור 6. קדח של מקדח, דופן מזרחית (צילום: רוני רייך)

מצד שני, כמאמר הפתגם "אין רע בלי טוב" הוסיפה פגיעה זו נתון חשוב הנוגע לתוואי של הניקבה. מתוכנית מדידה מדויקת עולה שהקדח פגע בניקבה במרחק של כ-2.5 מ' ממערב לנקודה XIII.<sup>1</sup> באזור זה עוברת גם תעלה II, בסמיכות רבה לניקבת השילוח. זהו אומנם אזור שבו התעלה לא נחשפה (הוא מצוי בין הקטע שנחשף לראשונה על ידי ק' שיק (וחזרו וניקו אותו ר' וייל, י' שילה, ר' רייך וא' שוקרון, המצוי בסמוך ומצפון לנקודה הנדונה כאן, ובין הקטע שנחשף לראשונה בחפירות רייך ושוקרון (שטח A, ריבוע 5) המצוי בסמוך ומדרום לנקודה. דומה שכל הקידוחים שנעשו כאן, כעשרים במספר, חלפו מעל לתקרת ניקבת השילוח ולא פגעו בה, ורק בנקודה שבה הניקבה פונה מערבה היא מגיעה לקדח המשופע ונפגעה ממנו.<sup>2</sup>

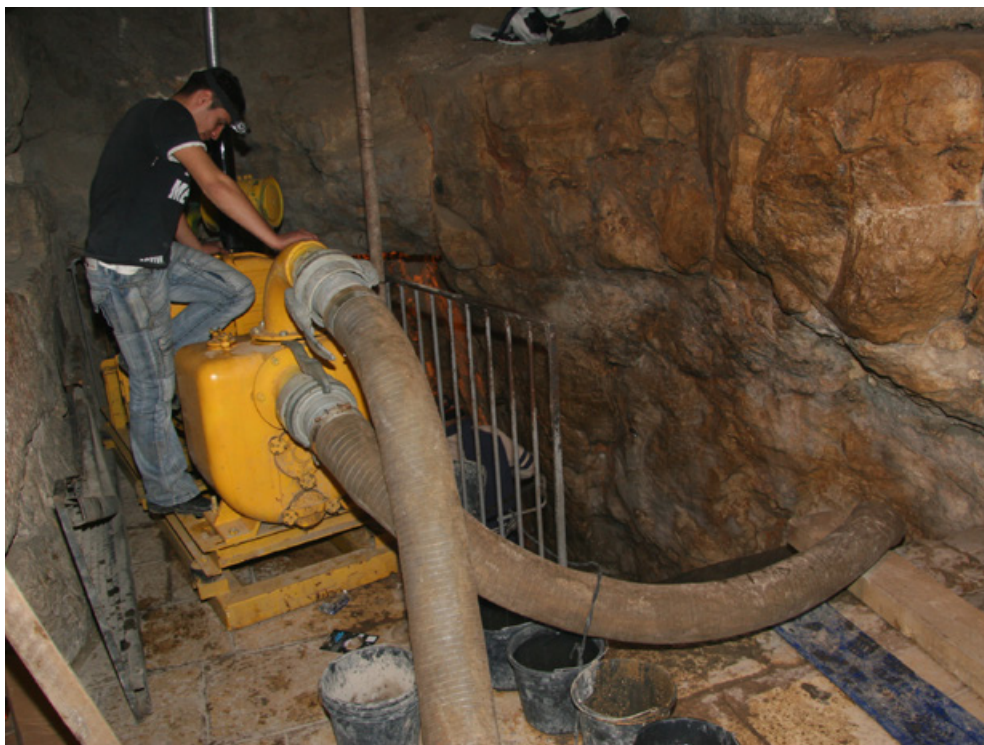
איור 7. המשאבה ששאבה את המים מניקבת השילוח (צילום: לאה נאמן, ארכיון עיר דוד)

בינואר 2007 נעשה מפעל של מילוי השקעים בידי הממונים על האתר ובפיקוח מחלקת השימור של רשות העתיקות. לשם כך הובאה משאבה גדולה, שהורדה במאמץ רב אל המדרג שבין שני גרמי המדרגות היורדות למעיין, ובמשך כשבועיים ימים, יום ולילה ללא הרף, תוך השגחה מתמדת, שאבה המשאבה את מי המעיין והפנתה אותם לנחל קדרון. ניקבת השילוח יבשה לחלוטין, וכך ניתן היה למלא את השקעים ברצפתה, ולאפשר למלט להתקשות. יש לציין כי יבוש מלא של הניקבה לא נעשה מאז שמשלחת פארקר ייבשה את הניקבה לפרק זמן מסוים בשנת 1909. יהיה ודאי צורך לחזור על התהליך הזה מדי שנים אחדות שכן זרם המבקרים הרב העובר בניקבה ימשיך לשחוק את קרקעיתה ברגליו.

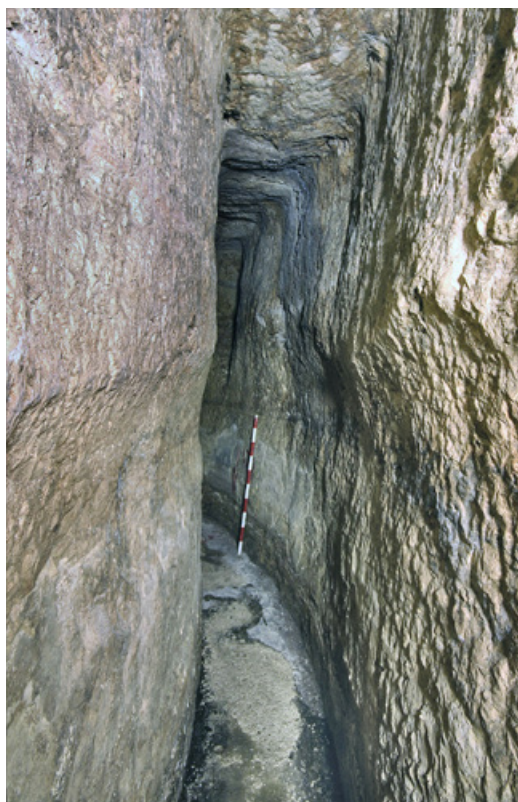
פיתוח רצוף ואינטנסיבי של המקום בידי רשות הטבע והגנים, על יסוד הממצאים שנחשפו בחפירות, הגדיל את מספר המבקרים באתר בשני סדרי גודל! (מאלפים אחדים למאות אלפים בשנה). לגידול כזה במספר המבקרים יש השפעה ישירה על המרכיבים הפיסיים של האתר. המקום שבו הדבר ניכר ביותר הוא קרקעיתה של ניקבת השילוח. הניקבה חצובה בסלע הדולומיט הקשה של גבעת עיר דוד, אבל כבר בעת העתיקה טוּיחוּ קרקעית הניקבה והחלק התחתון של דפנותיה. הטיח הזה נתון לשחיקה בנעלי המטיילים היוצרים בו שקעים הולכים וגדלים. פירורי הטיח שהם תוצרי הבליה אינם

נותרים במקומם אלה נסחפים בזרם המים של הניקבה. מאחר ששכבת הטיח המכסה את רצפת הניקבה עבה למדי (סנטימטרים אחדים) השקעים שנוצרו עלולים להמעיד מטיילים.

איור 8. הניקבה היבשה עם תיקוני טיח בקרקעית.  
(צילום: רוני רייך)

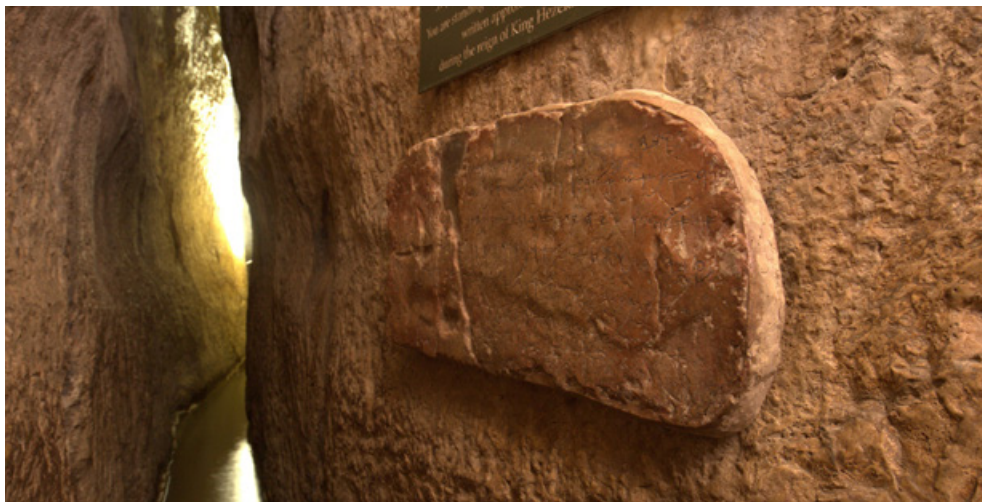
בראשית שנות האלפיים קבעה רשות הטבע והגנים העתק של כתובת השילוח, בדופן הסלע בסמוך ומצפון לשקע בסלע שממנו נעקרה הכתובת (ראו לעיל, סעיף א). מעל ההעתק נקבע בדופן הסלע שלט הסבר קצר.

איור 10. העתק כתובת השילוח (צילום: קובי הראתי, ארכיון עיר דוד)
