הרחוב המדורג - "דרך עולי הרגל"

סקירה ארכיאולוגית למדריך

כתיבה ועריכה: ד"ר שמואל בהט

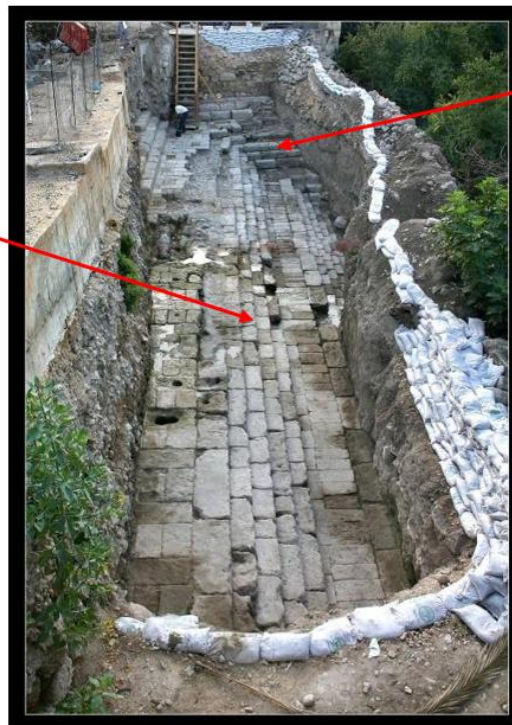
הצלע הדרומית-מזרחית

הצלע המדורגת הארוכה (הצפונית-מזרחית) שחשפו רייך ושוקרון

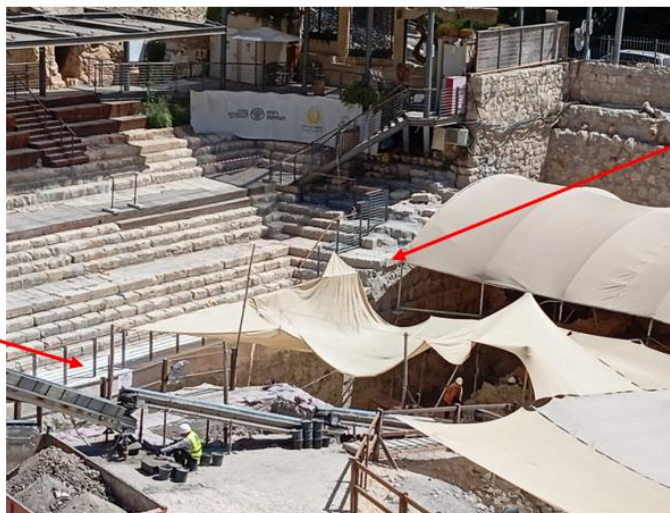
הצלע הדרומית-מזרחית לא ממשיכה מעבר למה שבתצלום

מדרג צר וארוך

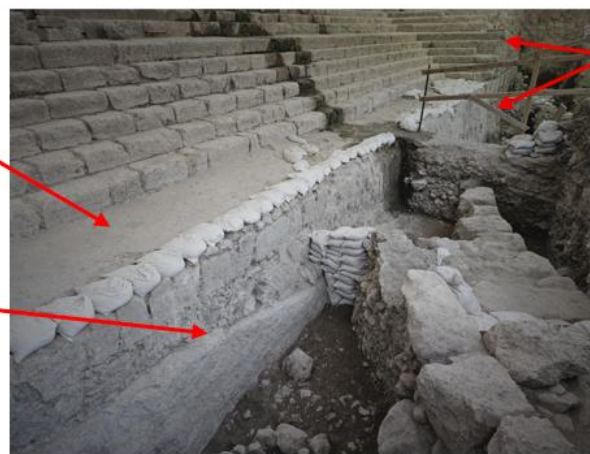
קצה הצלע הדרומית-מזרחית ותחתיו המשך הקיר הארוך

מדרג צר וארוך

קיר ארוך ומטויח על הסלע החצוב

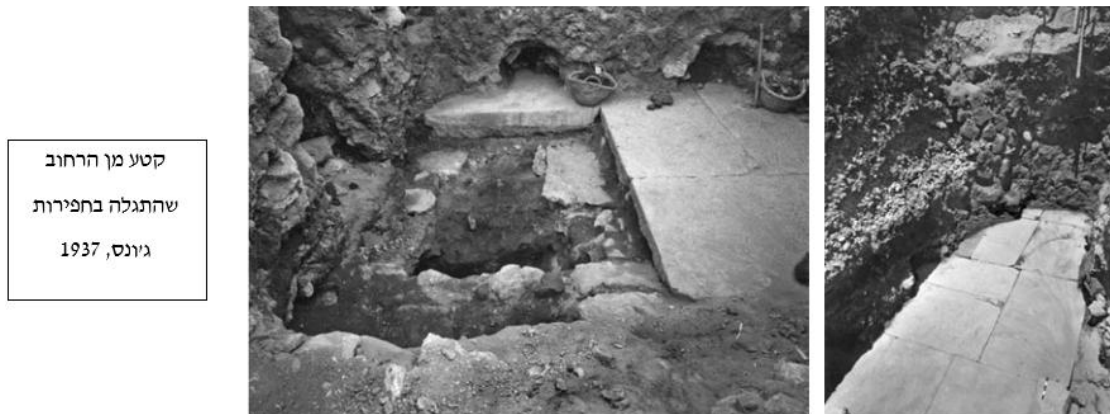
קטע מן הרחוב
שהתגלה בחפירות
ג'ונס, 1937

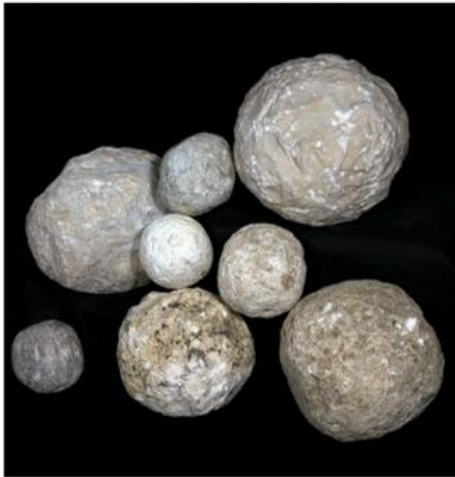
בלסטראות שנמצאו בשכבת החורבן. המעידים על הקרבות שהתרחשו בעוד התחנתנה של ירושלים בשנת 70 לסה"נ (צילום: קלרה עמית)

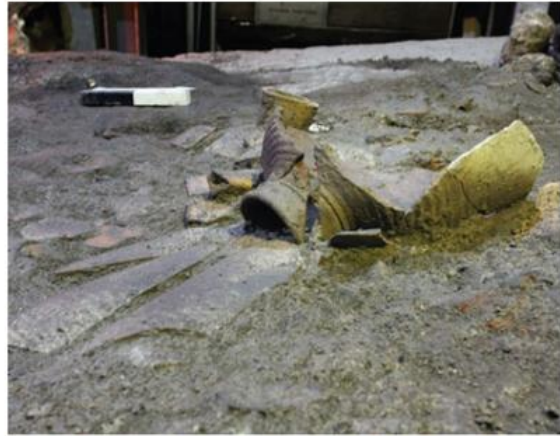
שכבת החורבן שכיסתה את הרחוב ובתוכה כלי חרס רבים (צילום: מורן חגיבי)

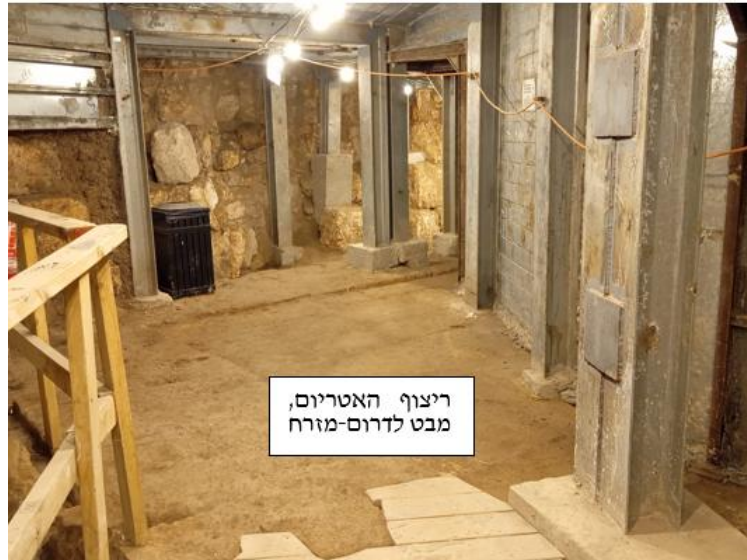
ריצוף האטריום,
מבט לדרום-מזרח

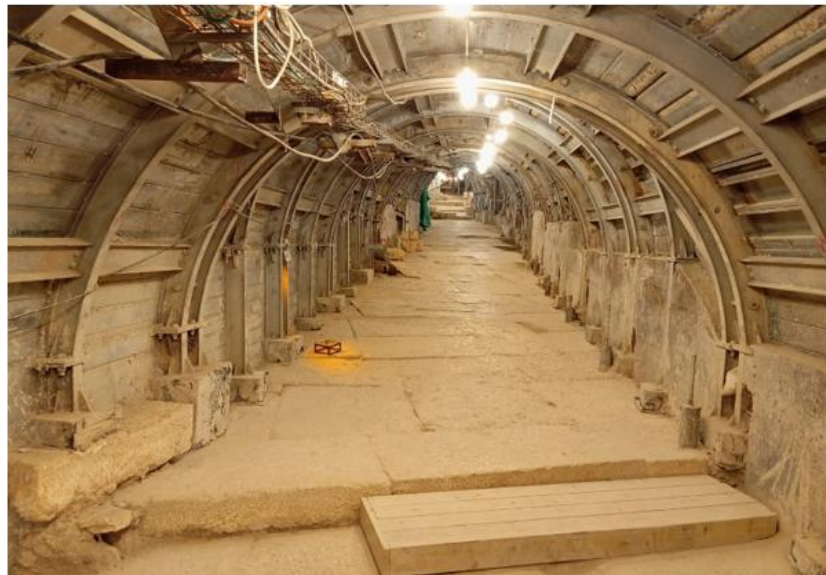
הרחבה הגדולה.
שימו לב לשטח הנרחב
(30.7 מ') שבו אין
מדרגות לאורך הרחוב

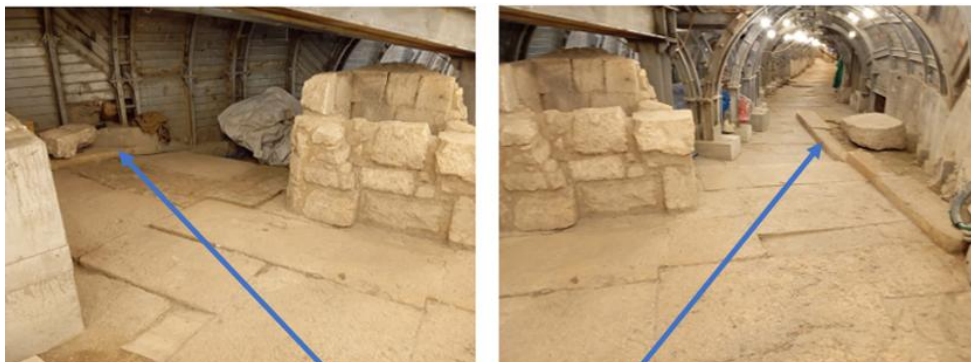
מבט דרומה אל הרחוב ואל אבני השפה המערבית (מימין) והמזרחית (משמאל). על מרכז הרחוב פיר מן התקופה הרומית המאוחרת

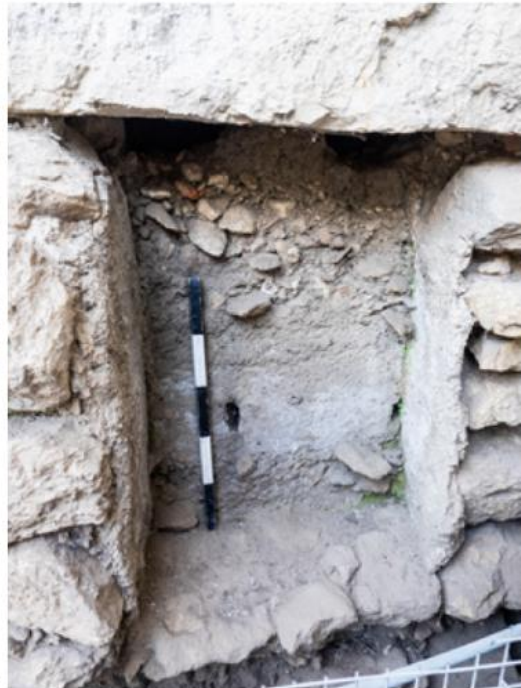
תעלת הניקוז
הרומית
המאוחרת, מבט
צפונה (לתוך
התעלה)

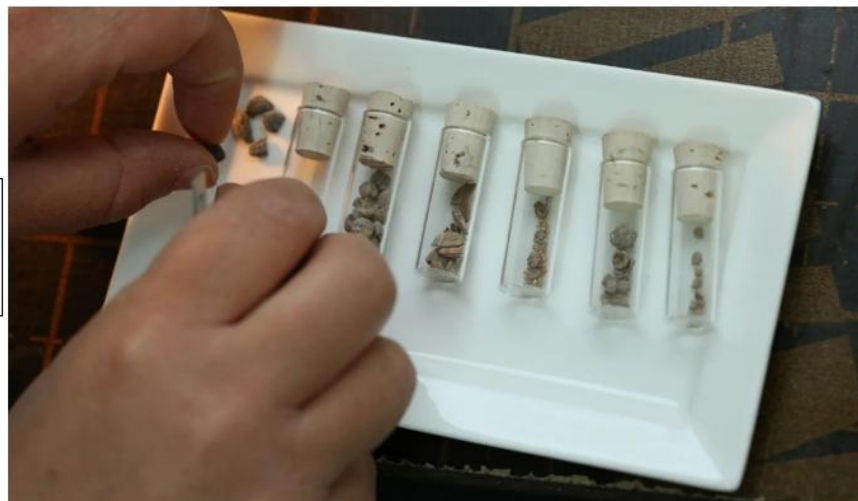
הזרעים הבוטניים שנמצאו בבור האשפה. מימין לשמאל: חציל, שיזף, תאנה, דלועים שונים ועדשה תרבותית.

כמו כן זוהו בפעם הראשונה בארץ זרעים של חציל (שמקורו בהודו ובסרילנקה). לפי ההערכה החציל הגיע לארץ עם הכיבוש הפרסי (ערב הכיבוש המוסלמי). העובדה שהוא התגלה בבור אשפה של שוק מלמדת שהוא הפך להיות חלק מהתפריט ומחיי היום יום בירושלים בתקופה העבאסית.

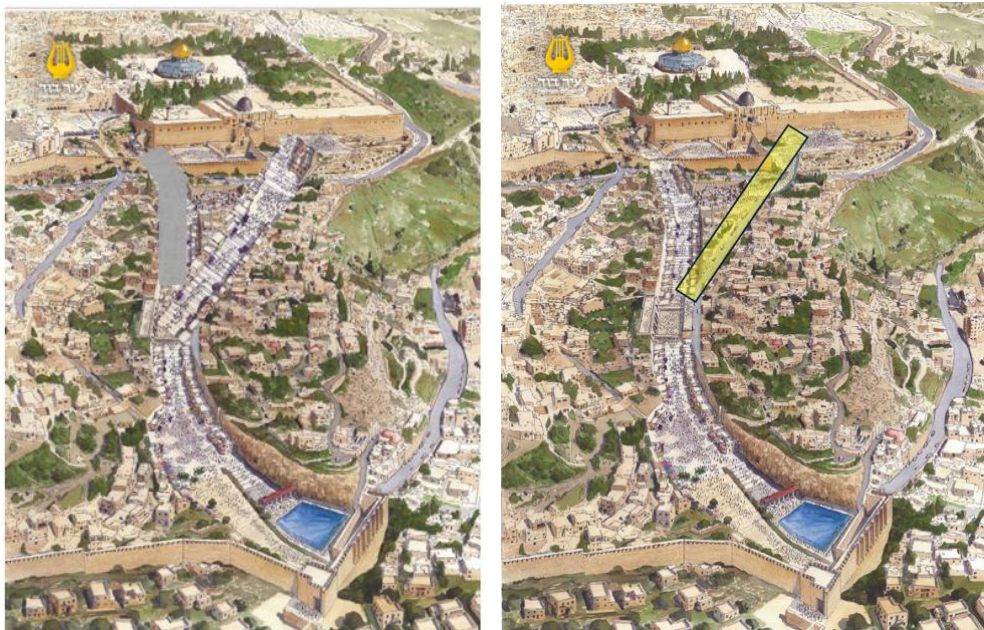
המחשה משוערת של התוואי המקורב של הרחוב המרוצף (לפי זנטון)

לאור כל אלה הציע זנטון כי בנקודה זו פנתה דרך עולי הרגל מזרחה, לעבר גבעת עיר דוד, על גרם המדרגות הרחב שהתגלה כאן. מתיחת קו מאזור זה לכיוון מרכז הכותל הדרומי של הר הבית מגלה כי פחות או יותר בתוואי זה סלול הכביש המודרני העולה היום מעיר דוד לעבר חומת העיר העתיקה (כלומר חלקו העליון של רחוב מעלות עיר דוד), ואם כן ייתכן שתוואי הכביש הנוכחי משמר תוואי קדום. זאת ועוד, נראה שמנקודה זו אף היה קו ראייה ישיר אל הכותל הדרומי ועולי הרגל יכלו לצפות מכאן אל יעדם.

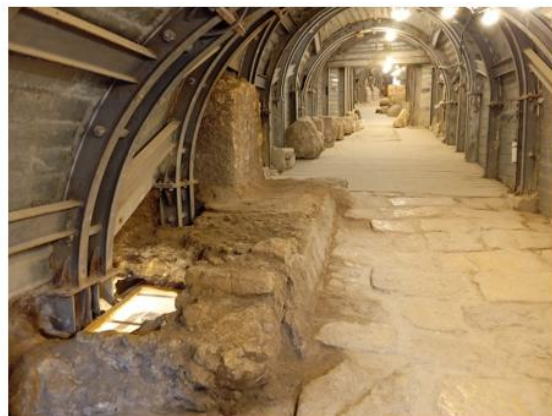
הרחוב הביזנטי
ובור המים
שבצידו המערבי
